RB 111-Seglare

Medlemsblad nr 28, November 2008

BÄLGBYTE

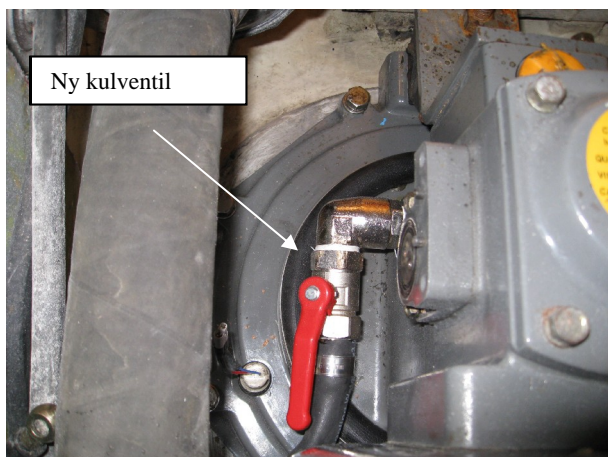
En liten parentes, jag passade på att byta kranen för vattenintaget till en kulventil. Det är betydligt lättare att se om den är stängd eller inte. Dessutom är den även lättare att manövrera.

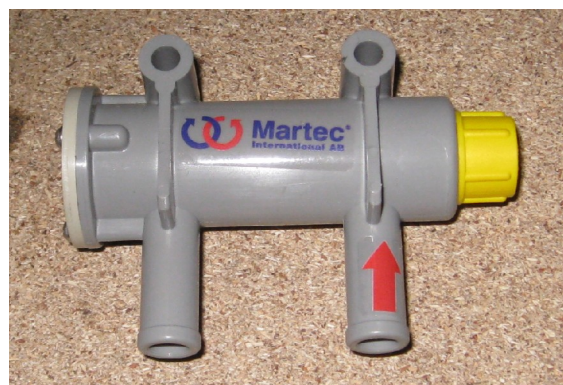
Eftersom vakuumentilen var trasig och läckte så var det dags att byta den också. Den nya av märket Martec är helt i plast och rekommenderades Sjöbergs marin (agent för Yanmar). De har helt gått över till denna typ av vakuumentil sedan ett par år tillbaka och inte haft några reklamationer.

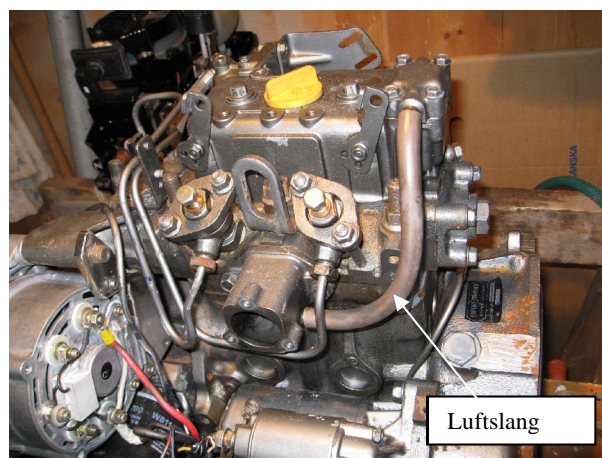
Efter att tvättat av motorn och gått igenom den med byte av olja, oljefilter och ventilkåpens luftslang till insuget lyftes motorn tillbaka ombord.

Återigen användes samma process som vid urllyftet. Den ena regeln lade jag tvärs över glidskenorna för nedgångsluckan med ett sling av rep som var anpassat till höjden för sittbunnsdurken. Den andra regeln trädde jag in i slinget så att den placerades ca: 10cm framför motorn och knöt fast ena änden i motorns lyftögla. Andra änden användes som hävstång för att lyfta motorn och skjuta den in mot axeln som förbinder motor och S-drev. Eftersom det kan vara svårt att ensam få "splicen" att glida in, så kan det vara bra att ha en person som sakta vrider propelleraxeln under båten samtidigt som du skjuter motorn mot S-drevet. Nu återstår koppling av alla slangar, påfyllning av kylvätska (50 % vatten och 50 % glykol). Sedan är det frampumpning av diesel och återmontage av alla kablar. Utan fara tål motorn att testköras några sekunder för att pumpa fram kylvätskan och oljan till alla utrymmen. Därefter kan man behöva fylla på med kylvätska och olja. //Hans Eriksson/Solaster
